## DAGSRAPPORT GULT FARENIVÅ FOR VESLEMANNEN

Dato: 11. september 2018

### Veslemannen

### Svakt økning i bevegelsene på Veslemannen.

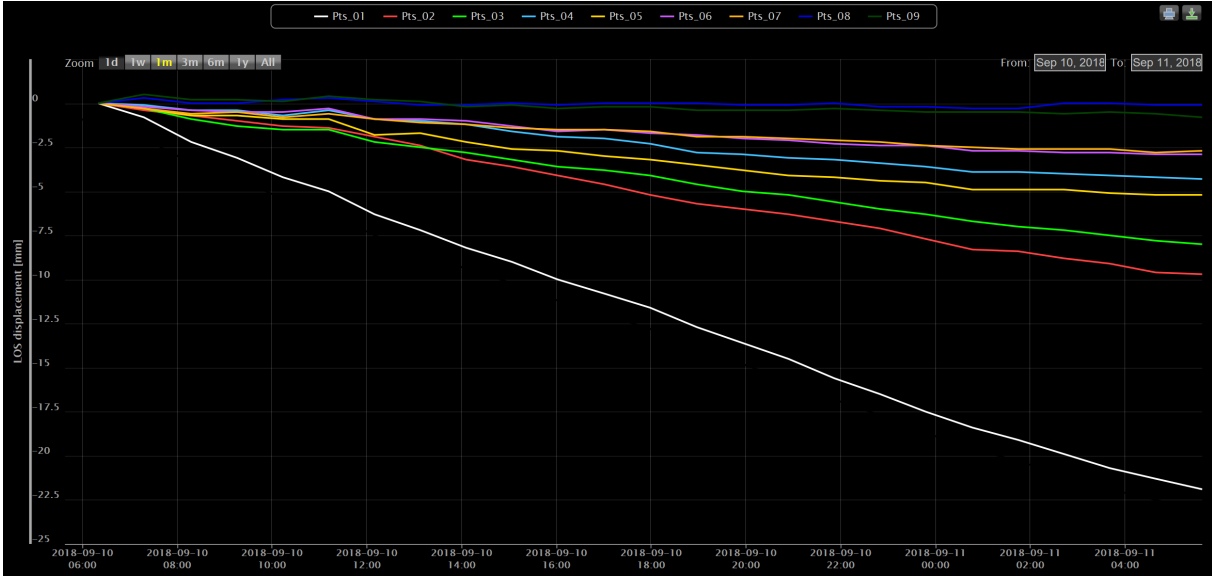
Veslemannen er en liten, aktiv del av det ustabile fjellet Mannen i Møre og Romsdal. Bevegelsene viste en svak stigning etter litt nedbør og forflytning siste døgn har vært 22 mm i øvre del og 3 mm i nedre del. Det er varslet en del nedbør fra i ettermiddag og de neste to døgn.

Figur 2: Bevegelse på radarpunkter siste uken.
