## DAGSRAPPORT GULT FARENIVÅ VESLEMANNEN

Dato: 12. november 2018

### Veslemannen

#### GULT FARENIVÅ

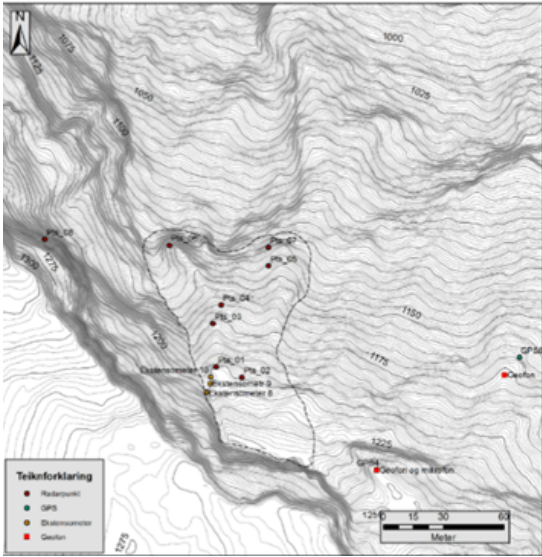
Figur 2: Oversikt over plassering av radarpunkt.

Målinger	Avlesning	Siste døgn	Sist uke	Sist måned
<b>Bevegelser</b>				
Radar pkt 1 (øvre del) (mm)		50	369	2167
Radar pkt 2 (øvre del) (mm)		25	184	1103
Radar pkt 6 (nedre del) (mm)		8	60	373
<b>Meteorologiske data</b>				
Temperatur (°C)	-0,1			
Nedbør (mm)		0
